# Thermografie ortet Leckagen in Fernwärmenetzen

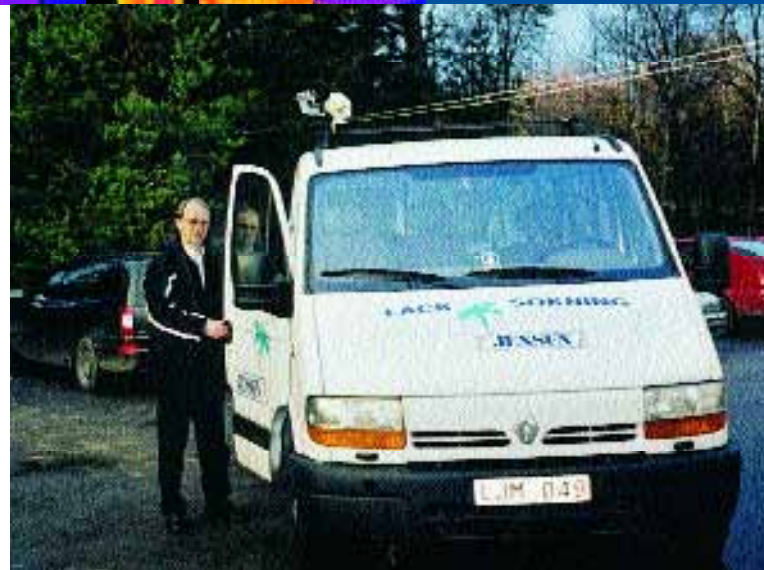
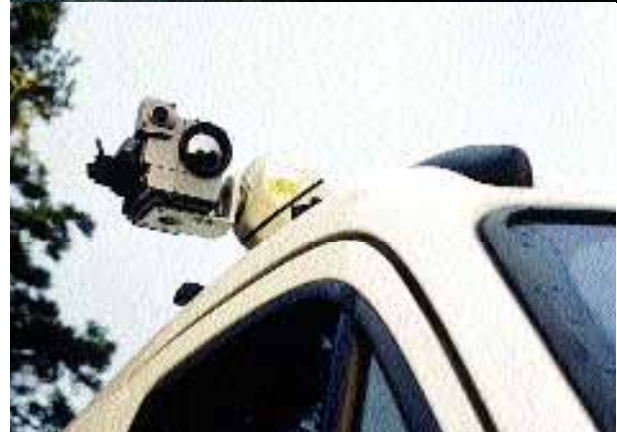
Arne Jensen AB hat eine Lösung konstruiert, bei der die Wärmebildkamera auf dem Dach eines Fahrzeugs montiert ist und über ein spezielles Bedienfeld im Innern des Fahrzeugs gesteuert wird.
